## 外壁のふくれ

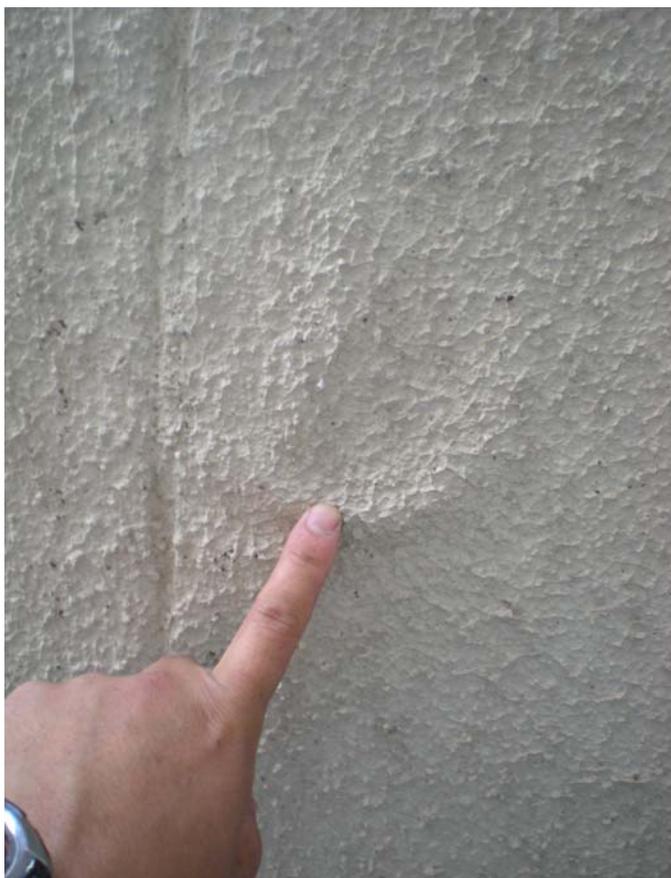
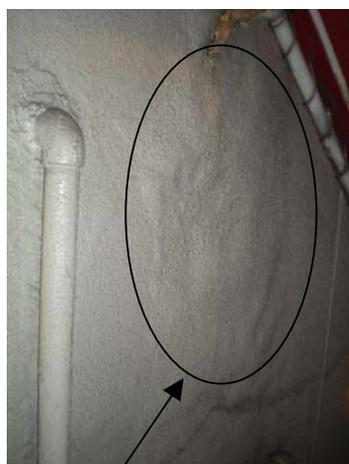
外壁塗装面のふくれが見られます。これは、どこからかの水の浸入によることと  
また、前回の塗装仕様が単層弾性のため一度水が入ってしますと風船のようにふくれて、水がたまってしまいます。  
このまま放置しますと、外壁の水の浸入はもちろん、内側の凍害、藻、かびの発生などの原因となります。

仮設足場の組み立て後時に、外壁調査を行い水の浸入の箇所を突き止めていきます。  
クラック(ひび割れ)の箇所や穴等 があると考えられます。  
クラック処理・下地処理 等により 防水処理を行い、その後 塗装していきます。  
また、塗装仕様 は 透湿性のある材料でまた、上塗りは耐久性の高いシリコン系の材料をお勧めします。
